**LAPORAN HASIL SURVEY CEPAT  
PENANGGULANGAN MASALAH  
KESEHATAN LINGKUNGAN  
KEJADIAN TSUNAMI DI KABUPATEN CIAMIS**

**DEPARTEMEN KESEHATAN RI  
BADAN PENELITIAN DAN PENGEMBANGAN KESEHATAN  
PUSLITBANG EKOLOGI DAN STATUS KESEHATAN  
JAKARTA  
2006**

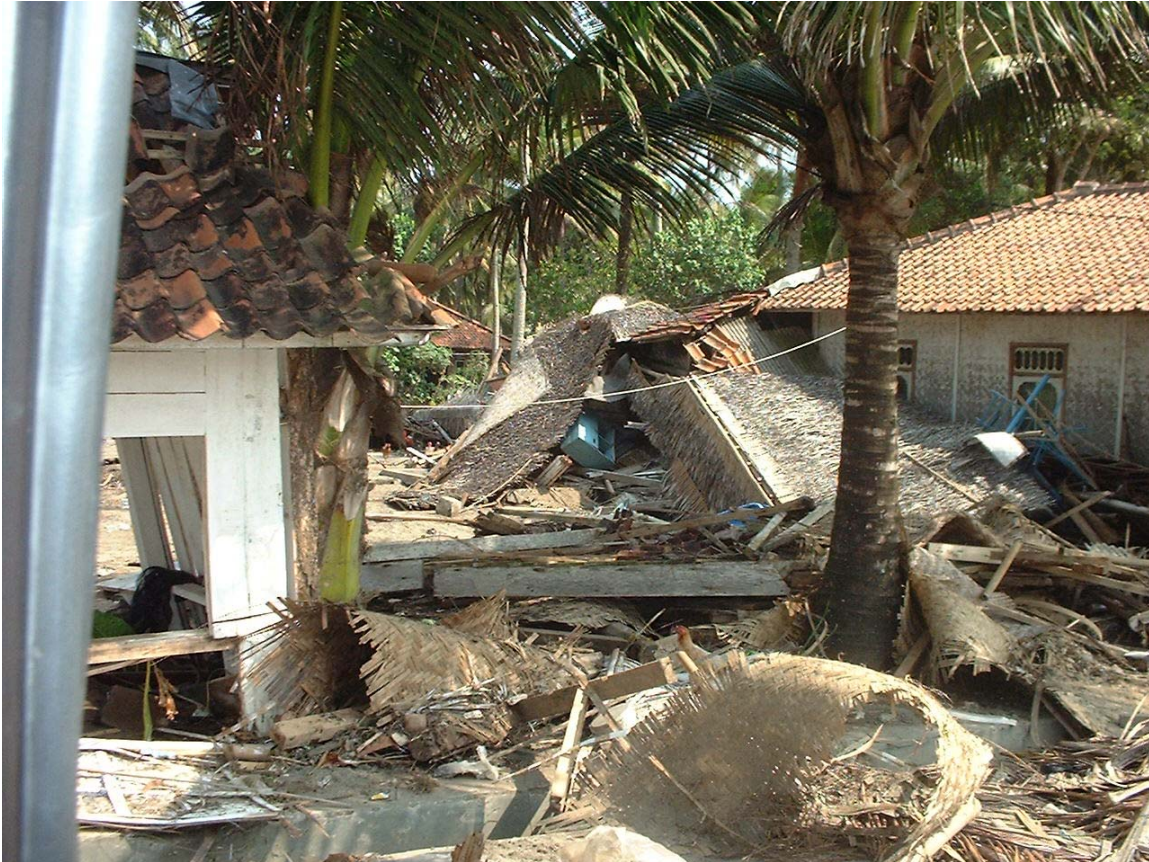
Tsunami yang terjadi di Kabupaten Ciamis telah menimbulkan kerusakan sarana prasarana dan korban manusia. Daerah yang terkena tsunami adalah Kecamatan Kalipucang, Pangandaran, Sidamulih, Parigi, Cijulang, dan Cimerak. Daerah yang paling parah adalah Kecamatan Pangandaran yaitu di desa Babakan, Pananjung dan Wonohardjo serta Kecamatan Sidamulih yaitu desa Sidamulih dan Pajaten. Menurut data terakhir yang diterima sampai dengan tanggal 21 Juli 2006 korban yang meninggal dunia 368 orang, yang dirujuk ke rumah sakit 143 orang, dan luka-luka 715 orang. Dari data yang di dapat dari Pos Kesehatan Puskesmas Pangandaran jumlah pengungsi sebanyak 30.300 orang yang tersebar di 21 titik pengungsian. Sarana kesehatan (Puskesmas 8 buah) tidak mengalami kerusakan, yang mengalami kerusakan parah adalah rumah penduduk 19.130 rumah, pasar 2 buah mengalami kerusakan kecil, dan

Gambar 1. Kerusakan rumah penduduk akibat tsunami di Kecamatan Pangandaran

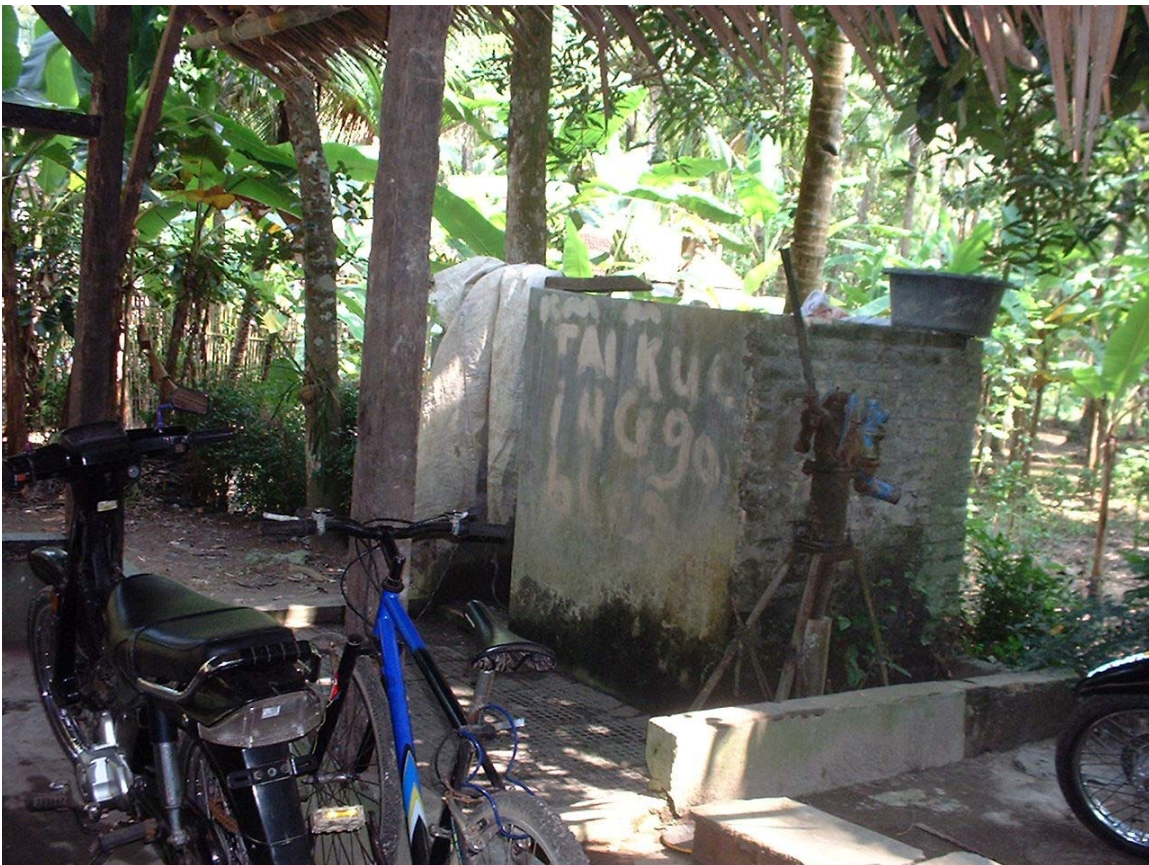
Sarana air bersih ditempat pengungsian seluruhnya belum tersedia. Sarana air bersih yang digunakan para pengungsi dengan memanfaatkan sarana air

bersih dari rumah penduduk, masjid, sekolah yang ada disekitar pengungsi. Adapun rincian penggunaan sarana air bersih adalah sebagai berikut : 7 pos pengungsian menggunakan sumur gali, 1 pos pengungsian menggunakan air PAM, 1 pos pengungsi menggunakan sumur gali dan PAM. Ditinjau dari kualitas fisik air bersih yang digunakan oleh para pengungsi cukup baik dan aman. Pada gambar 2 terlihat salah satu sumber air bersih yang digunakan para pengungsi.

Gambar 2. Sumber air bersih yang digunakan para pengungsi

1. Bantuan sarana air bersih dan jamban di sekitar pengungsian perlu segera dilakukan.
2. Perlu dilakukan surveilans lingkungan dan penyakit-penyakit yang berkaitan dengan kondisi sanitasi yang buruk di daerah pengungsian.
3. Memberikan pengertian kepada masyarakat untuk tetap menjaga kebersihan lingkungan dan kebersihan diri, dan segera pergi ke pos pelayanan kesehatan apabila mengalami gangguan kesehatan.
4. Perlu pengumpulan data lebih lanjut.

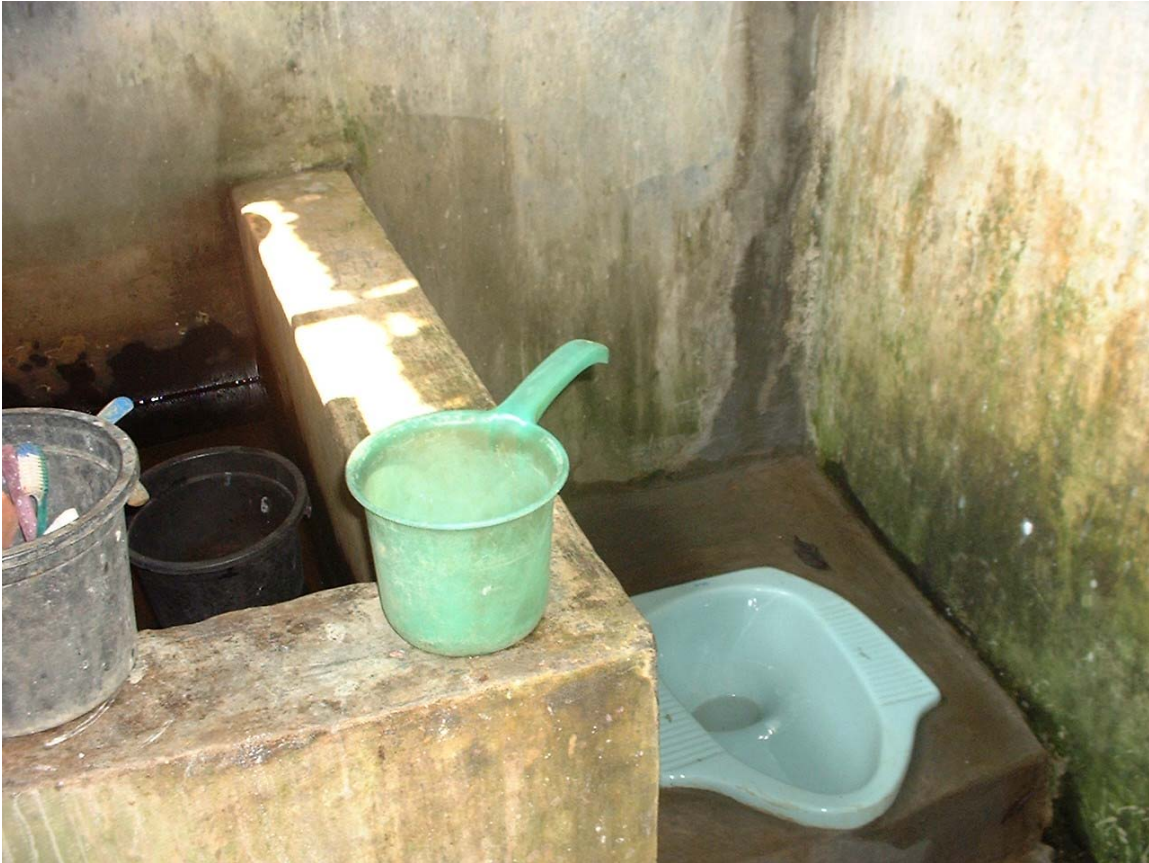
Sarana pembuangan kotoran manusia di tempat pengungsian seluruhnya belum tersedia. Sarana pembuangan kotoran yang digunakan masyarakat umumnya menggunakan jamban ada di sekitar pos pengungsian dengan rincian sebagai berikut : 7 pos pengungsian menggunakan jamban, 2 pos

pengungsian menggunakan jamban dan kebun dan 1 pos pengungsian dibuang ke sungai. Jenis jamban yang digunakan para pengungsi pada umumnya type angsa latrine dan type tempat penampungan kotoran septic tank. Gambar 3 terlihat sarana pembuangan kotoran yang dipergunakan para pengungsi.

Gambar 3. Sarana pembuangan kotoran yang digunakan pengungsi

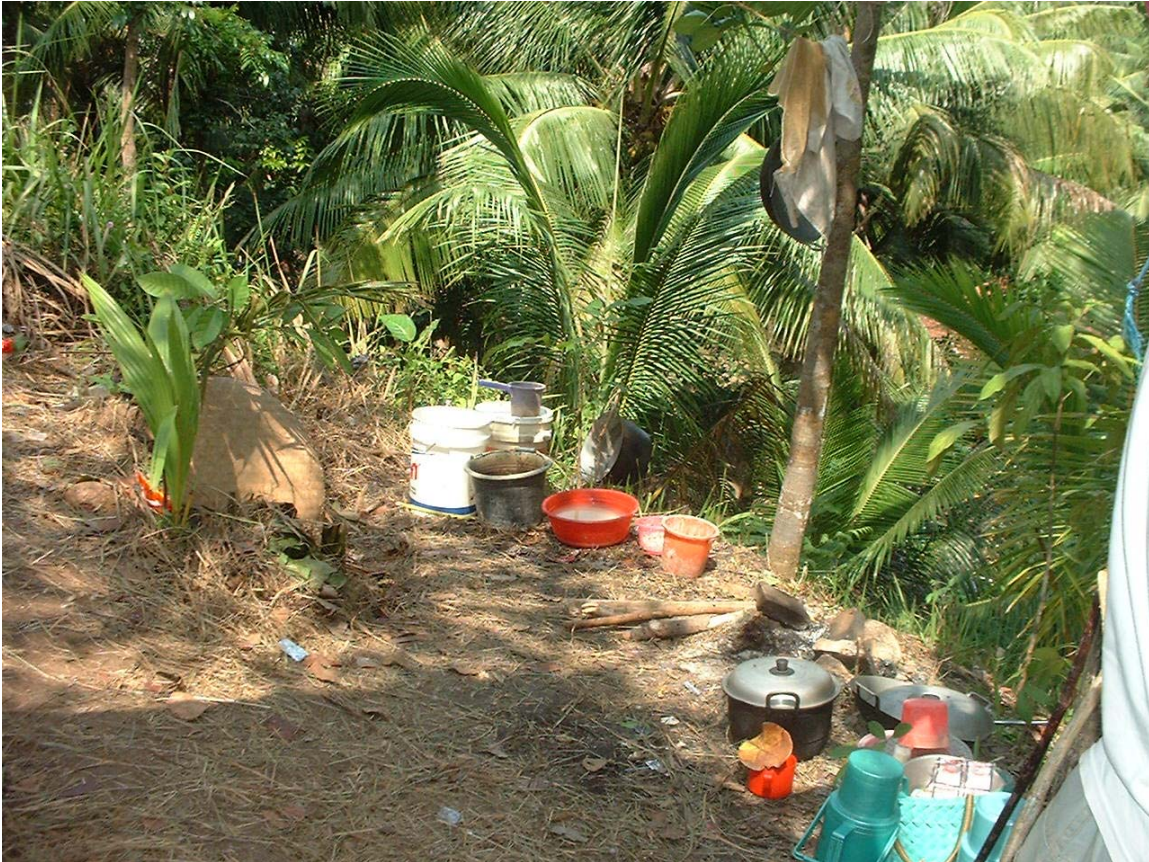
Sarana pembuangan air limbah ditempat pengungsian belum ditata dengan baik, dimana air limbah hasil bekas pencucian sayuran, piring dan lain-lain dibuang disekitar tempat pengungsian. Bila hal tidak ditanggulangi secara baik, maka akan menimbulkan genangan air limbah di sekitar tempat

pengungsian, yang pada akhirnya akan menjadi tempat berkembang biak vektor penyakit. Gambar 4 terlihat cara pengungsi melakukan pencucian.

Gambar 4. Lokasi pencucian di pos pengungsi

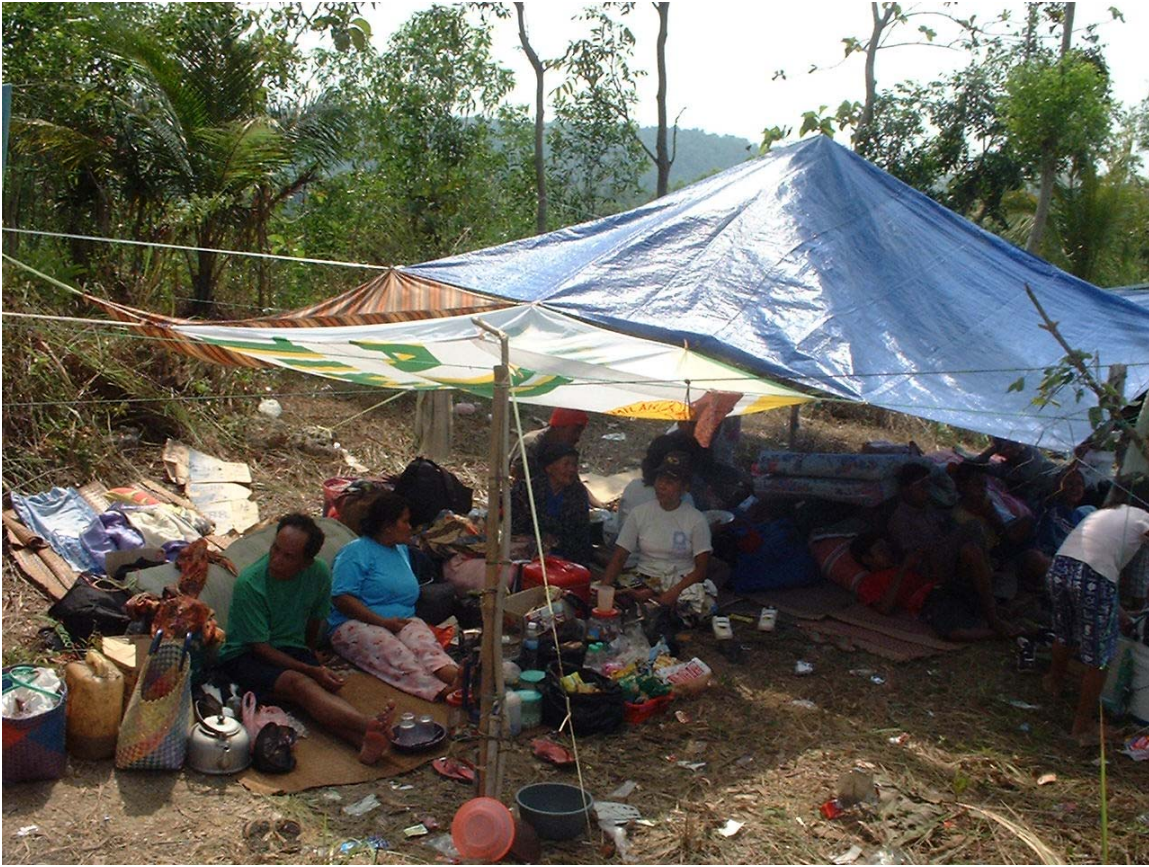
Di seluruh tempat pengungsian belum disediakan tong sampah, sehingga sampah berserakan di sekitar tempat pengungsian. Pada saat dilakukan observasi sudah terlihat lalat pada sampah yang berserakan di lokasi pengungsian. Bila hal ini tidak ditanggulangi dengan baik tempat pembuangan sampah tadi dapat berpotensi untuk menjadi sumber penularan penyakit seperti diare. Demikian pula pada tumpukan sampah terdapat botol bekas air mineral yang akan berpotensi untuk menjadi tempat berkembang biak nyamuk *Ae. aegypti*. Pada Gambar 5 terlihat para pengungsi berkumpul dan membuang sampah pada tempat sekitar pengungsian.

Gambar 5. Para pengungsi berkumpul dan membuang sampah

Jenis vektor penyakit yang ada dari hasil pengamatan di lokasi pengungsian baru berupa vektor mekanik yaitu lalat. Jenis vektor nyamuk *Anopheles sp* belum secara jelas terdeteksi karena memerlukan penangkapan sepanjang malam. Tetapi secara umum nyamuk sudah dirasakan mengganggu sepanjang malam, karena para pengungsi tidur di dalam tenda dalam lapangan terbuka sebagaimana terlihat pada Gambar 5.
